## ハウスメロン異常果の品質特性について

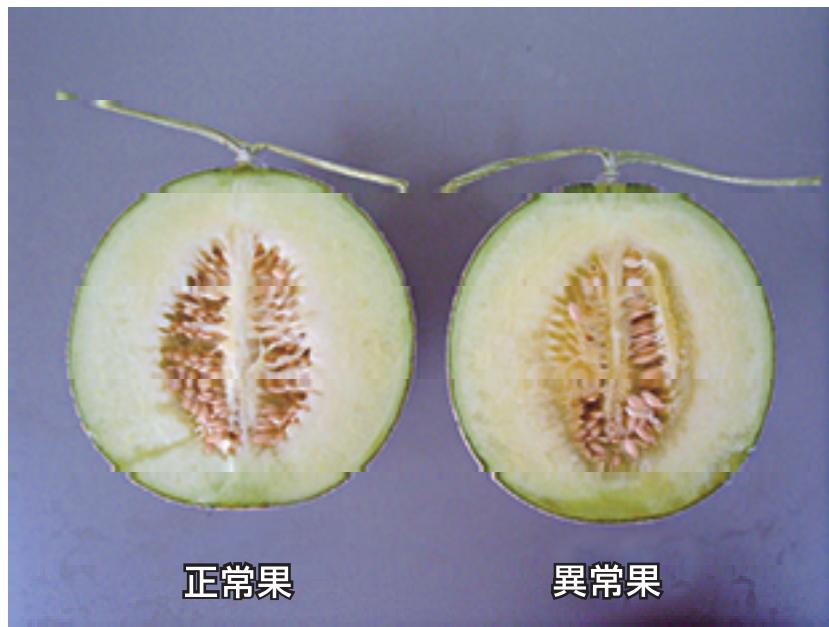
ハウスメロンの秋冬作で果肉の内側が飴色の水浸状となる異常果が発生し問題となっています。そこで、発生した異常果を水浸程度別に分類して、品質特性を調査しました。

その結果、異常果は正常果に比べて果実重が軽く、糖度が低い傾向がみられました。また、異常果では正常果と比べて果実内の

酸素濃度が低く、二酸化炭素濃度が高く、水浸状の組織ではエタノール含量が多くなりました(表1)。今回、発生した異常果は、酸素濃度の低下やエタノール含量の増加など従来の発酵果にみられる特徴がある反面、舌を刺す食感がないなど異なる点もあり、引き続き、発生要因の解明とその対策について検討しています。
